Ingenieurbüro für Bauwesen IBL Manfred Lüchtefeld Dipl.-Ing.

Zum Hiltruper See 1, 48165 Münster, Tel.02501/4014, Fax 02501/13513 Bauberatung Baustatik Bauleitung		
Bauvorhaben:	Gutachten zur Fassadensanierung	Auftrags-Nr.: 6773
		Blatt-Nr.: S3
Bauherr:		Maßstab: 1 : 250
		Größe:
Architekt:	Ingenieurbüro Lüchtefeld Zum Hiltruper See 1 48165 Münster	Gezeichnet: F.Lü.
Bauteil:	Fassadenübersicht Perspektive: West - Süd - West Schadenskataster	Geprüft:
		Münster, den 20.12.01

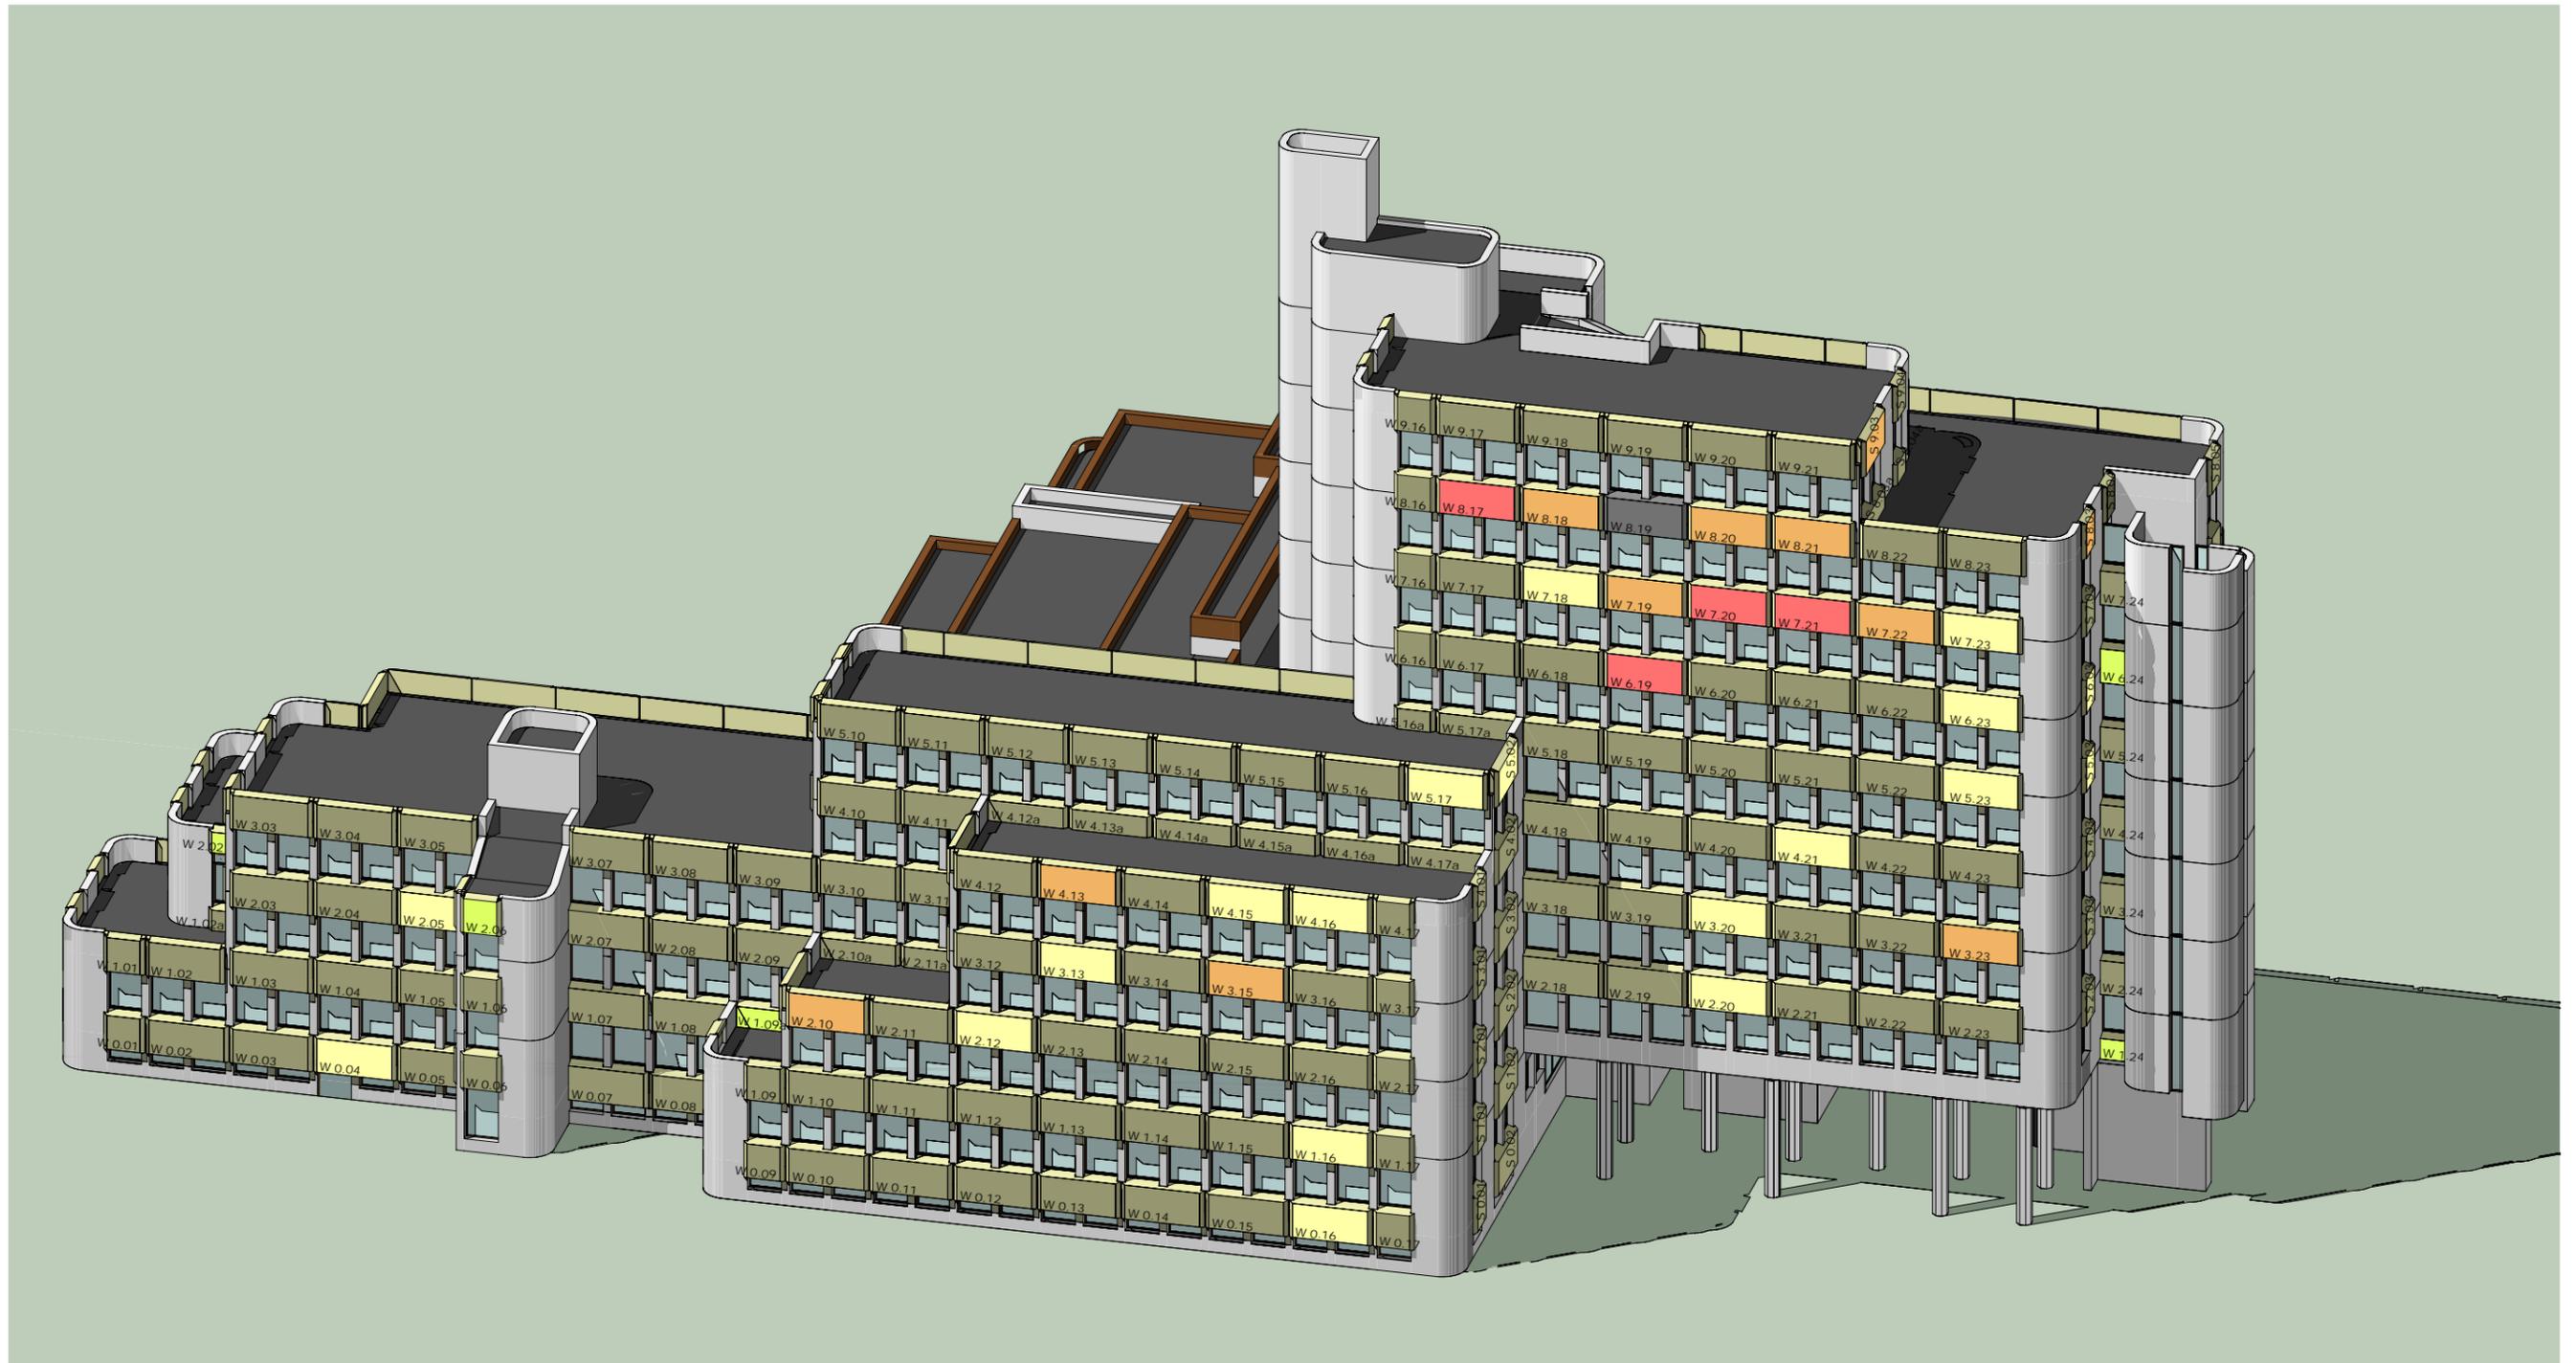
- Schadensstufe 0** - keine erkennbaren Schäden, nur Oberflächenverschmutzungen.
- Schadensstufe 1** - leichte Rißstrukturen in Oberflächenbeschichtung.
dünne Risse, Breite bis 0,2mm, Gesamtlänge bis 2,50m. Abplatzungen 3 Stck. bis 15x15cm.
Aufarbeitung der abgeplatzten Flächen in 1,5cm Stärke.

- Schadensstufe 2** - deutliche, netzartig bzw. hexagonal verlaufende Risse u. Abplatzungen durch Rostwirkung.
Rißbreiten 0,3-1,0mm, Gesamtlänge bis 5,00m. Abplatzungen 3 Stck. bis 30x30cm.
Rostschutz der Tragbewehrung ca. 1,50 lfdm.
Aufarbeitung der abgeplatzten Flächen in 3cm Stärke.

- Schadensstufe 3** - wie 2: und zusätzlich Schalenrisse zwischen Vorsatz u. Leichtbeton.
Hohlstellen sowie großflächige Abplatzungen durch Rostwirkungen.
Rißbreiten 0,3-2,5mm, Gesamtlänge bis 10,00m. Abplatzungen 5 Stck. bis 50x50cm.
Rostschutz der Tragbewehrung ca. 10,0 lfdm.
Aufarbeitung der abgeplatzten Flächen in 5cm Stärke.

- Schadensstufe 4** - wie 3: und zusätzlich tiefgehende Risse sowie an- bzw. durchgerostete Tragbewehrung.
Rißbreiten bis 5mm, Gesamtlänge bis 10,00m.
Abplatzungen großflächig bis 2/3 Ansichtsfäche = 3,50m². Rostschutz der Tragbewehrung ca. 30,0 lfdm.
Aufarbeitung der abgeplatzten Flächen in 5cm Stärke.
Zusätzliche außen- u. innenseitige Sicherungskonstruktion aus aufgeschraubten VA E - Profilen.
