Ingenieurbüro für Bauwesen 	Manfred Lüchtefeld Dipl.-Ing. Bauberaterung Baustatik Bauleitung	
Zum Hiltruper See 1, 48165 Münster, Tel.02501/4014, Fax 02501/13513		
Bauvorhaben: Gutachten zur Fassadensanierung		Auftrags-Nr.: 6773 Blatt-Nr.: OB6
Bauherr:		Maßstab: 1 : 250 Größe:
Architekt: Ingenieurbüro Lüchtefeld Zum Hiltruper See 1 48165 Münster		Gezeichnet: F.Lü. Geprüft:
Bauteil: Ortbetonflächen Perspektive: Ost - Nord - Ost Schadenskataster		Münster, den 20.12.01

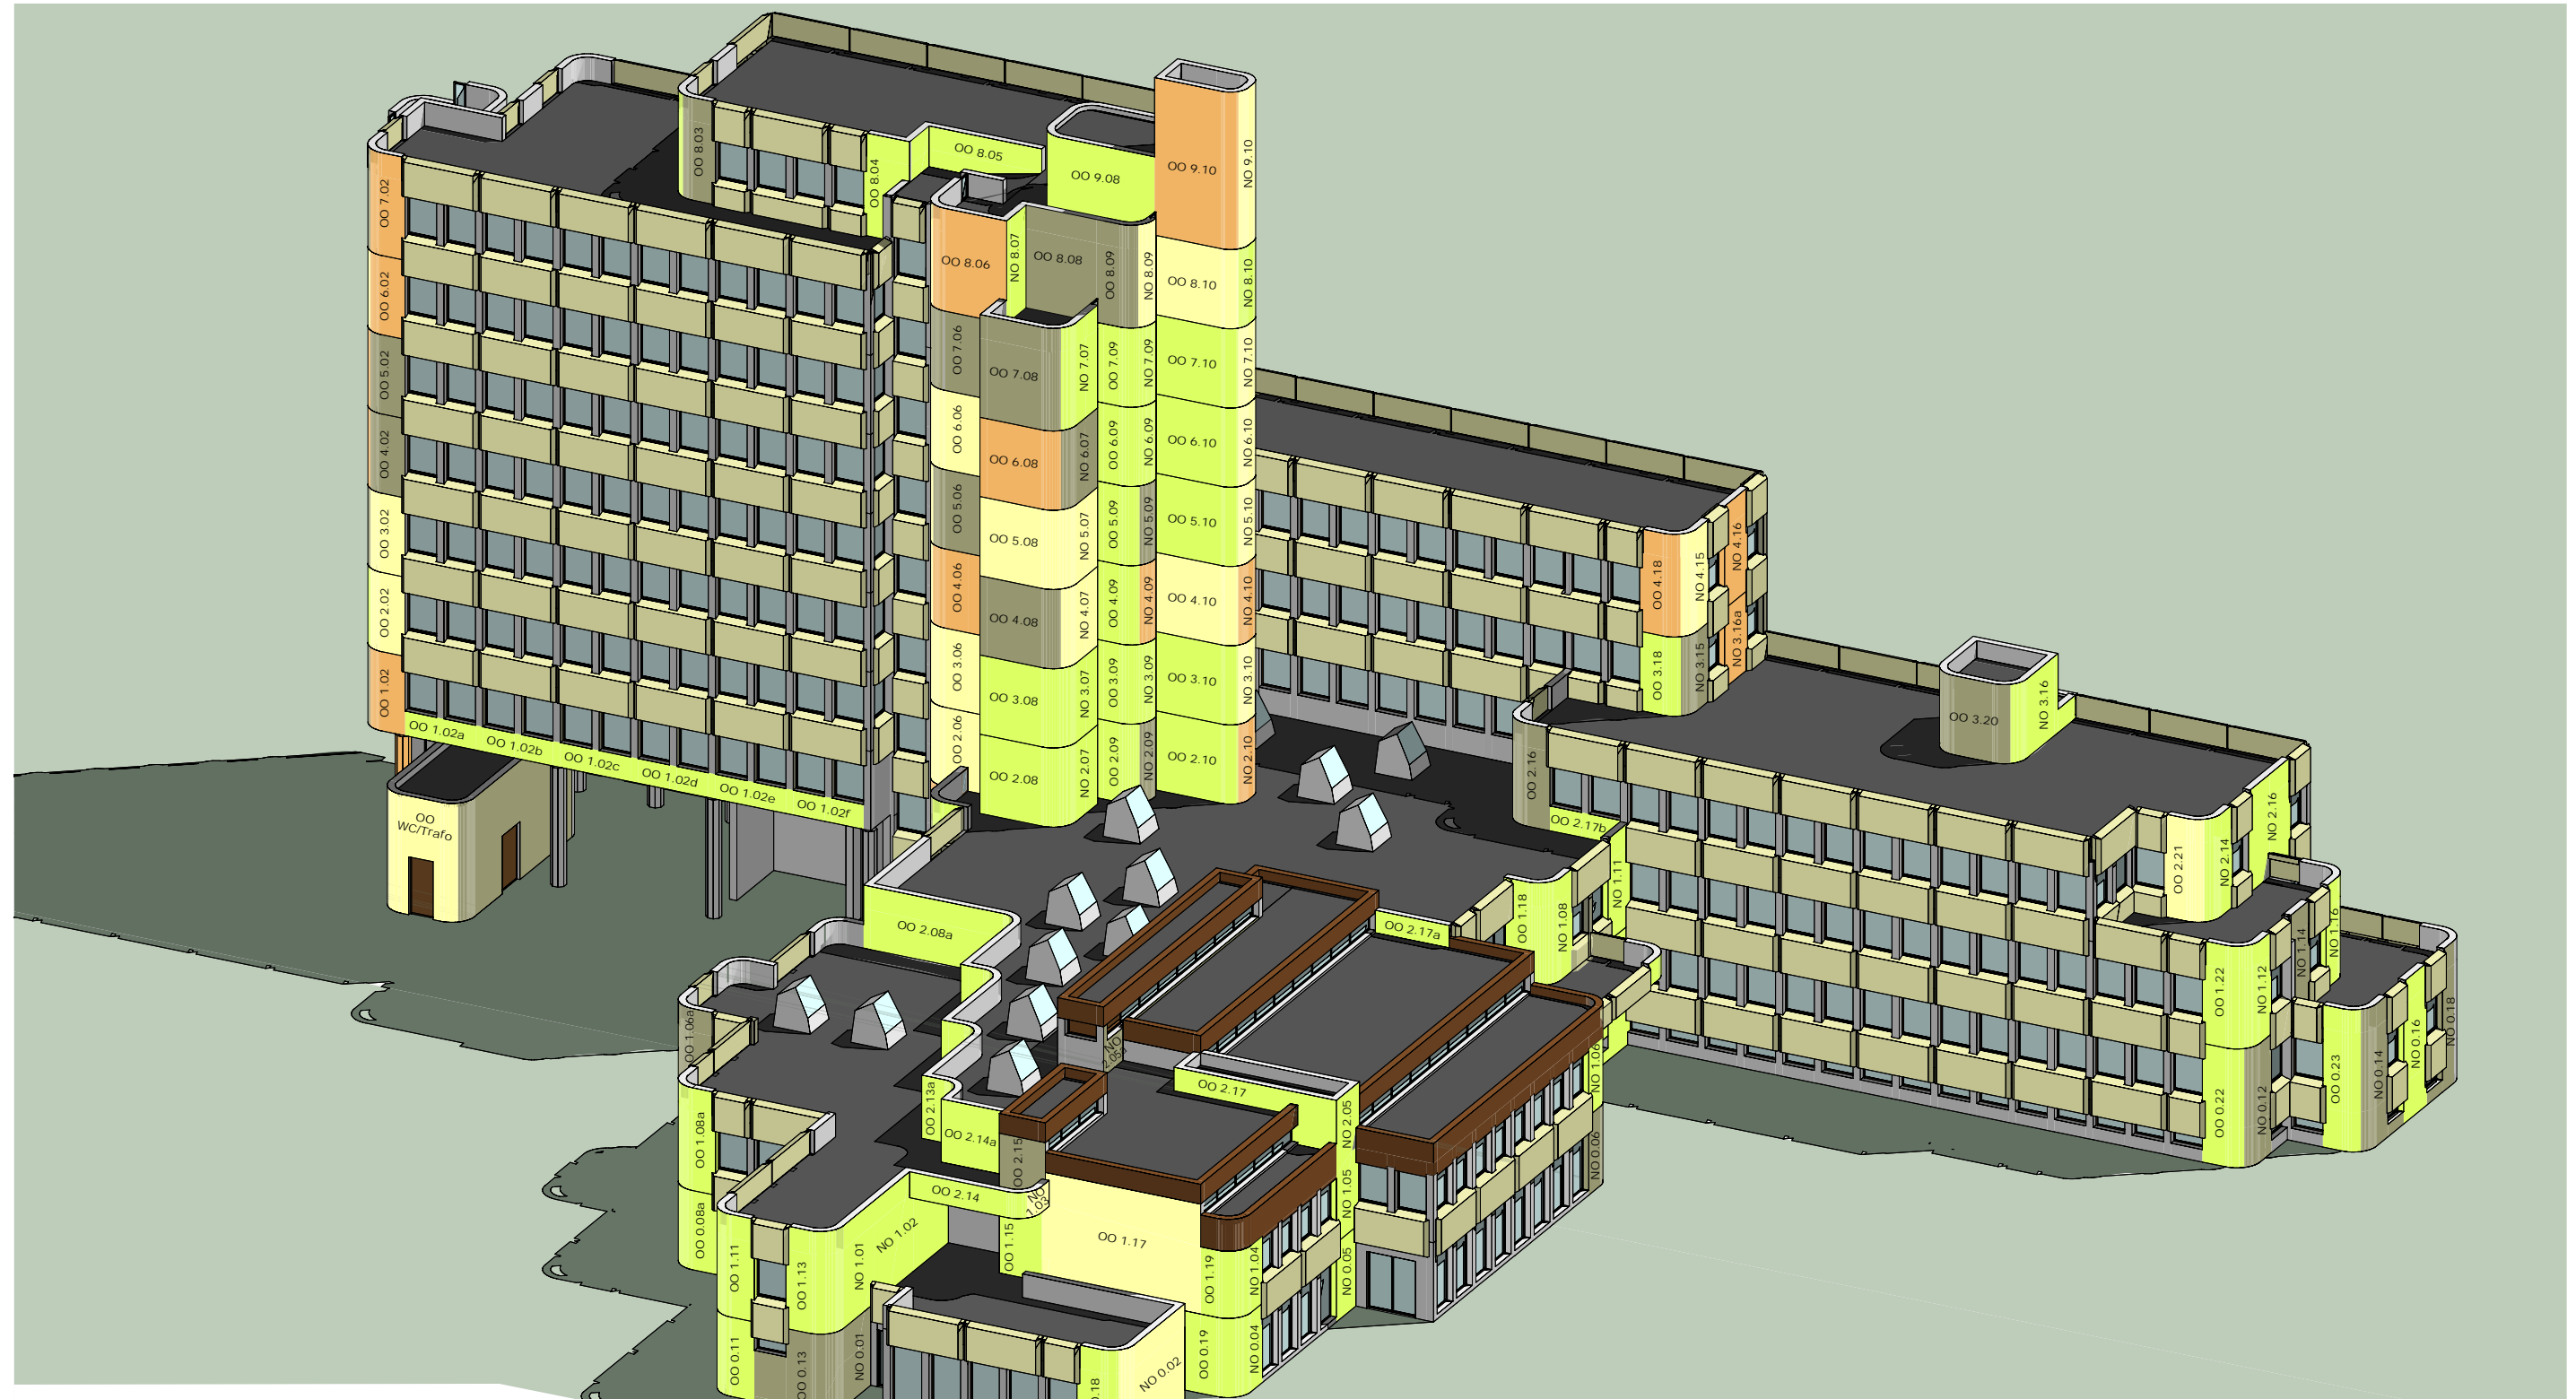
Ortbeton

- Schadensstufe 0** - keine erkennbaren Schäden, nur Oberflächenverschmutzungen.

- Schadensstufe 1** - leichte Rißstrukturen in Oberflächenbeschichtung.
 dünne Risse, Breite bis 0,2mm, Gesamtlänge bis 2,50m. Abplatzungen 3 Stck. bis 15x15cm.
 Aufarbeitung der abgeplatzten Flächen in 1,5cm Stärke.

- Schadensstufe 2** - deutliche, netzartig bzw. hexagonal verlaufende Risse u. Abplatzungen durch Rostwirkung.
 Rißbreiten 0,3-1,0mm, Gesamtlänge bis 5,00m. Abplatzungen 3 Stck. bis 30x30cm.
 Rostschutz der Tragbewehrung ca. 1,50 lfdm.
 Aufarbeitung der abgeplatzten Flächen in 3cm Stärke.

- Schadensstufe 3** - wie 2: u. zusätzliche Hohlstellen sowie großflächige Abplatzungen durch Rostwirkungen.
 Rißbreiten 0,3-2,5mm, Gesamtlänge bis 10,00m. Abplatzungen 5 Stck. bis 50x50cm.
 Rostschutz der Tragbewehrung ca. 10,0 lfdm.
 Aufarbeitung der abgeplatzten Flächen in 4cm Stärke.

- Schadensstufe 4** - wie 3: und zusätzlich tiefgehende Risse sowie an- bzw. durchgerostete Tragbewehrung.
 Rißbreiten bis 5mm, Gesamtlänge bis 10,00m.
 Abplatzungen großflächig bis 3,50m². Rostschutz der Tragbewehrung ca. 30,0 lfdm.
 Aufarbeitung der abgeplatzten Flächen in 4cm Stärke.
